В. В. Леденёв

ПРОЧНОСТЬ И ТРЕЩИНОСТОЙКОСТЬ СТЕН

Приведены результаты лабораторных опытов с моделями стен. Исследовано влияние граничных условий, дефектов, схем армирования, разъемов нагружения, форм моделей на несущую способность и трещиностойкость стен. Даны эмпирические зависимости между влияющими параметрами.

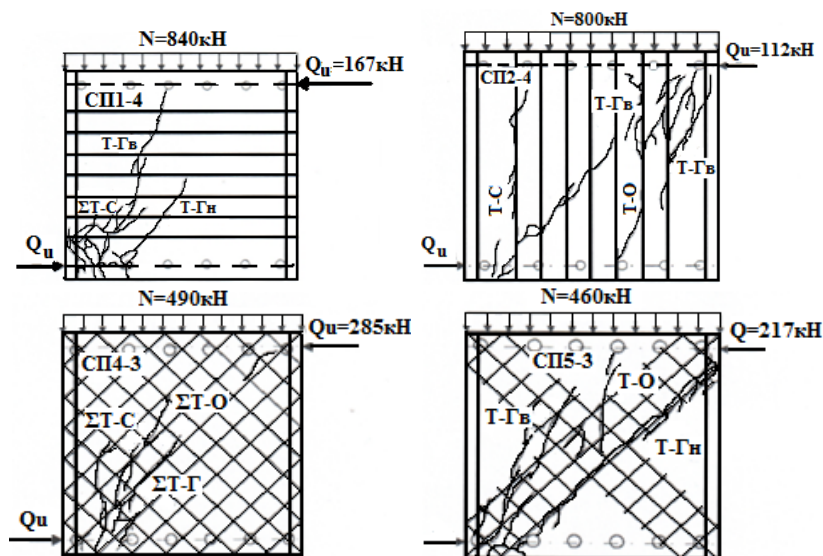
Рис. 1.13. Схемы образования трещин в армированных моделях стен

Различные схемы армирования поля стены (рис. 1.13) практически не изменяют схемы распределения напряжений и схемы разрушения. Разрушение стен, армированных сетками, сопровождается образованием серии параллельных, часто расположенных мелких прерывистых трещин как по длине наклонной полосы, так и в опорной зоне стены, а при армировании одними горизонтальными стержнями – образованием большего числа граничных и диагональных трещин внутри сжатой наклонной полосы.

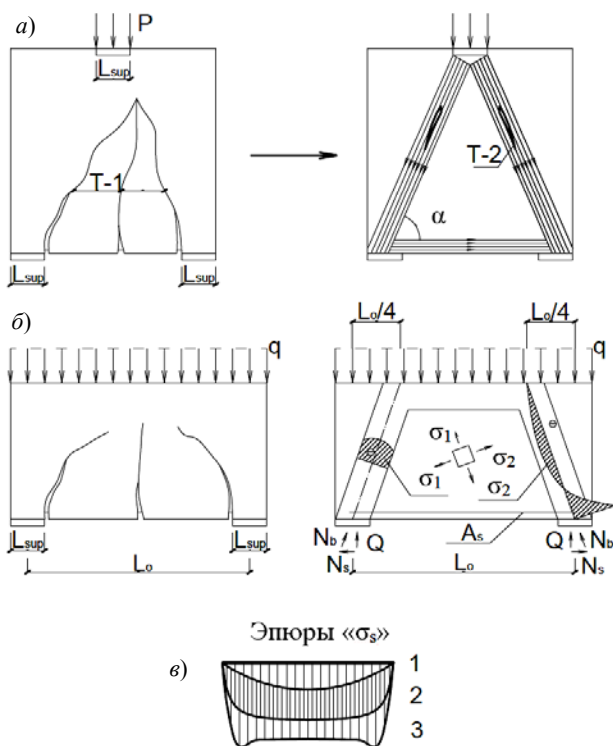
Рис. 1.28. Формирование каркасно-стержневого аналога в балках-стенках (Б. С. Соколов, 2010). Стадии НДС:

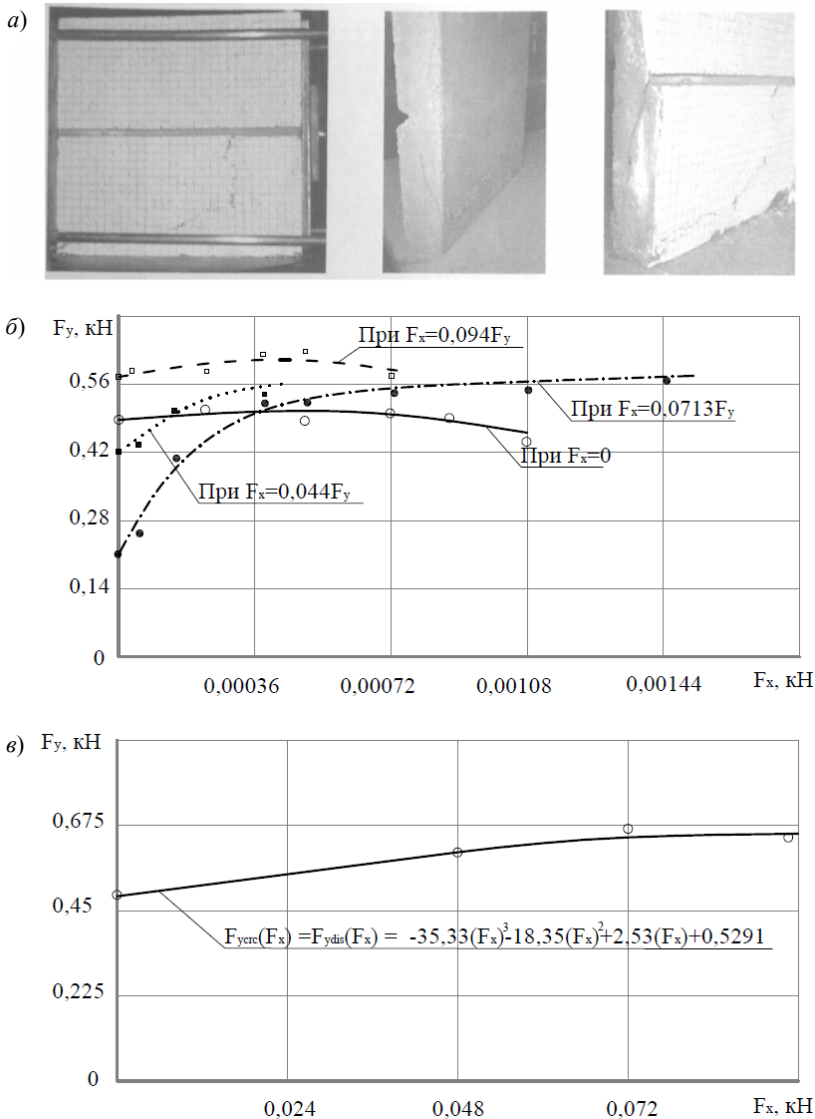
Рис. 3.23. Образец со щтрабой при боковом обжатии:

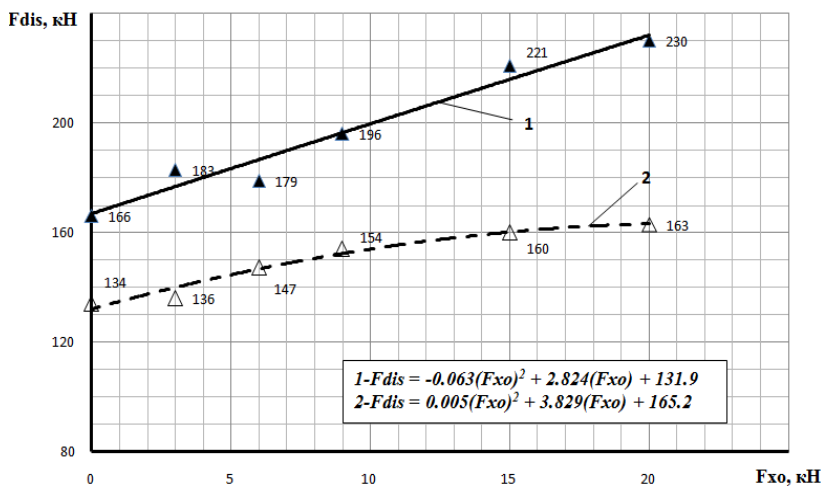
Рис. 3.30. Зависимость разрушающей нагрузки от начального бокового обжатия при:
1 – армировании одной сеткой; 2 – без армирования

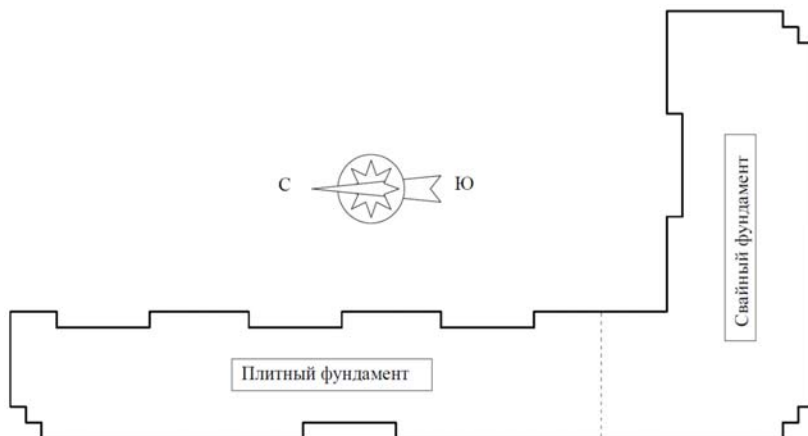
Рис. 4.4. Расположение фундаментов
