*Г. В. Карташова**

**АНАЛИЗ ТЕРРИТОРИИ ПРОЕЗДА ЭНЕРГЕТИКОВ
И ПЕРЕУЛКА СОВХОЗНОГО ГОРОДА ТАМБОВА
КАК ПРИМЕР ВЛИЯНИЯ РУЧЬЕВ И МАЛЫХ РЕК
НА СОСТОЯНИЕ ГОРОДСКОЙ ЗАСТРОЙКИ**

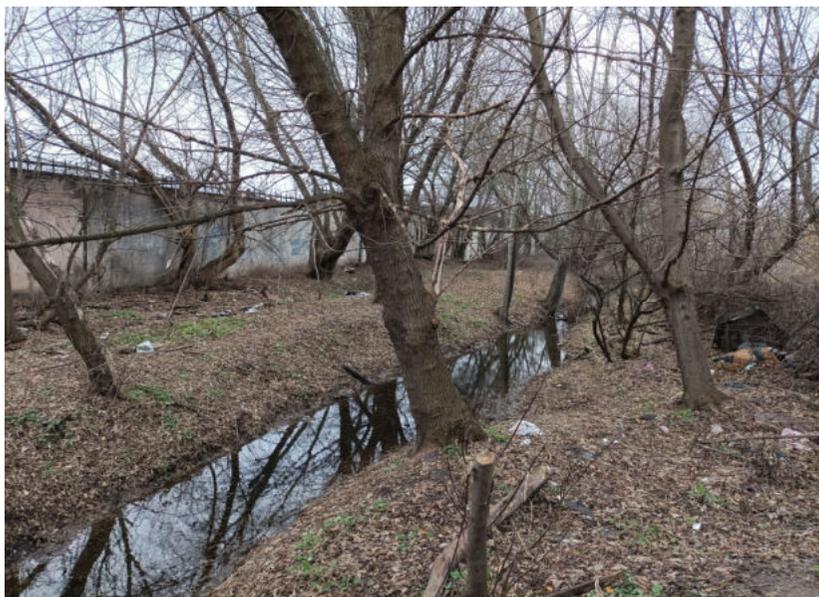
Рельеф местности относительно спокойный, по территории с запада на восток протекает ручей Безымянный (Собачий). Свое начало ручей берет в частном секторе деревни Красенькая, впадает в реку Цну. Длина ручья около 3 км. Пойма ручья не глубокая, загрязненная строительным и иным мусором (рис. 1). Частично ручей расположен в водопропускной трубе, пересекающей улицу Советскую села Донского и вновь переходит в открытое русло в гаражном массиве. Берег и русло ручья частично застроено гаражами, предприятиями и частными жилыми домами [1, 2].

Рис. 1. Ручей Безымянный (Собачий) в ноябре 2023 года

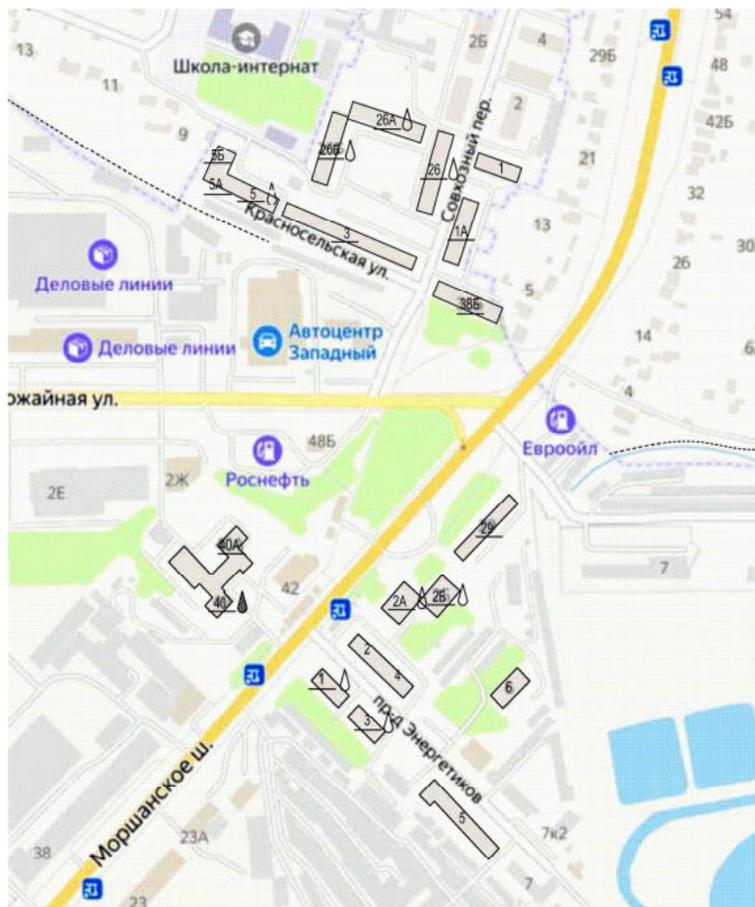
Ноябрь 2023 года был дождливым, ручей имел интенсивное течение. В результате осмотра обнаружена вода в подвальных помещениях домов № 1, 3 по проезду Энергетиков, 2А, 2Б по Моршанскому шоссе, 1А, 2Б, 26А, 26Б по Совхозному переулку. В доме № 5 по улице Красносельской присутствовало замачивание грунта в подвальном помещении, хотя жители данного дома не жалуются на затопления. В подвальном помещении дома № 40 по Моршанскому шоссе обнаружена течь внутридомовых инженерных коммуникаций. Данные осмотра представлены на схеме (рис. 2).

Рис. 2. Схема рассматриваемого участка

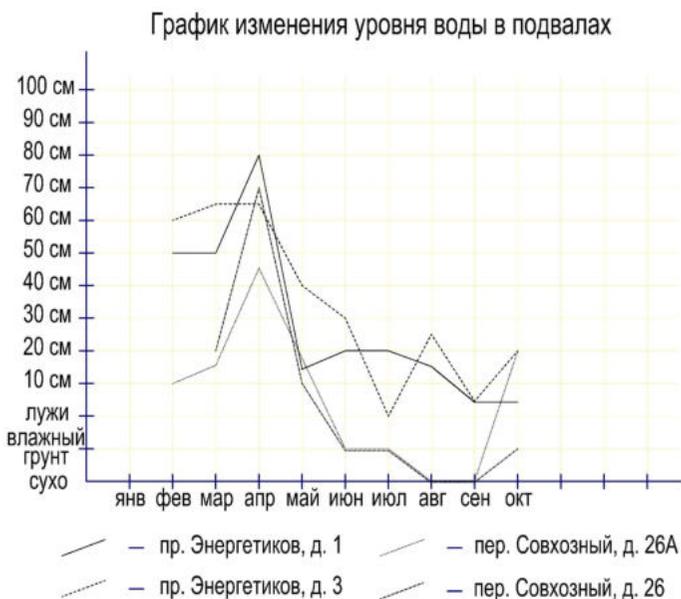
Как следует из данных мониторинга, уровень воды в подвальных помещениях домов № 1 по проезду Энергетиков, № 26, 26А по переулку Совхозному увеличивался с февраля по апрель. С мая наблюдалось резкое уменьшение уровня воды, что соответствует сезонному изменению уровня грунтовых вод.

В подвальном помещении дома № 3 по проезду Энергетиков уровень воды с февраля по апрель находился приблизительно на одном уровне.

С апреля наблюдалось постепенное уменьшение уровня воды до июля. В июле зафиксирована минимальная отметка. В августе произошло увеличение приблизительно 25 см. В сентябре уровень воды снизился.

Отличие изменения уровня воды в подвале дома № 3 по проезду Энергетиков от изменения уровня воды в домах 1 по проезду Энергетиков, № 26, 26А по переулку Совхозному в августе обусловлено течью инженерных коммуникаций (канализация) в районе данного дома. Данные осмотра представлены на графике.

Рис. 3. График изменения уровня воды в подвальных помещениях

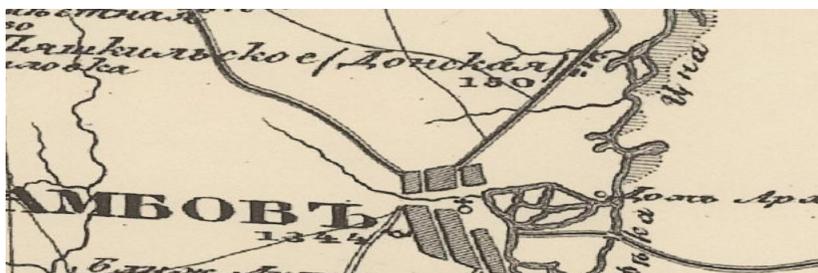
При анализе состояния данной территории по картам более ранних периодов (XIX-XX века) установлено, что на картах разных лет отмечено «Пяшкильское» или «Донская слобода». Рассмотренные карты имеют малый масштаб, поэтому анализировать состояние территории проблематично. Однако, стоит отметить, что на многих картах в указанном районе обозначены один или два ручья (или реки), в которых можно угадать ручей Безымянный (Собачий) и реку Пяшкиль, протекающую по территории села Донского. Наиболее точно их конфигурация совпадает с современным расположением на «Специальной карте Западной части России Шуберта 1826-1840 годов». На данной карте обозначено «Пяшкильское (Донская)», в районе которой угадывается разветвленное русло реки Пяшкиль. Ниже на карте расположен еще один ручей или река, которая, согласно масштабу карты и точке впадения в реку Цну, может быть ручьем Безымянным (Собачим) [3].

Рис. 4. Специальная карта Западной части России Шуберта 1826 – 1840 годов (фрагмент) – Пашкильское (Донская)

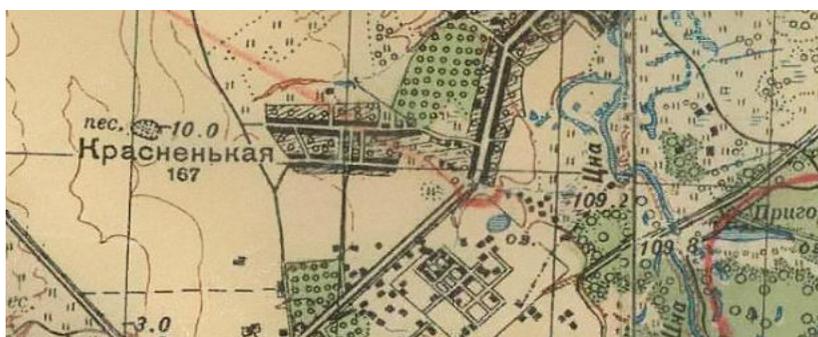
Рис. 5. Карта РККА № 37 (г). Липецкая, Тамбовская и Рязанская области (фрагмент) – д. Красненькая и район протекания ручья

На более поздней подробной «Карте РККА № 37 (г). Липецкая, Тамбовская и Рязанская области» (1935 – 1941 г.) ручей Безымянный (Собачий) трудноразличим. Однако обозначено озеро Ендово, в настоящее время располагающееся на территории Тамбовской ТЭЦ. Также согласно условным обозначениям в данном районе имелись болотистые участки [4].
